辽宁明兴建设安装有限公司“10·22” 一般坍塌事故调查报告

2022年10月22日0时46分，辽宁明兴建设安装有限公司在大东区联合路与临河路交界处西南150米路北人行道附近进行老旧燃气管网改造作业时，发生一起坍塌事故，事故造成一人死亡，直接经济损失约215万元。

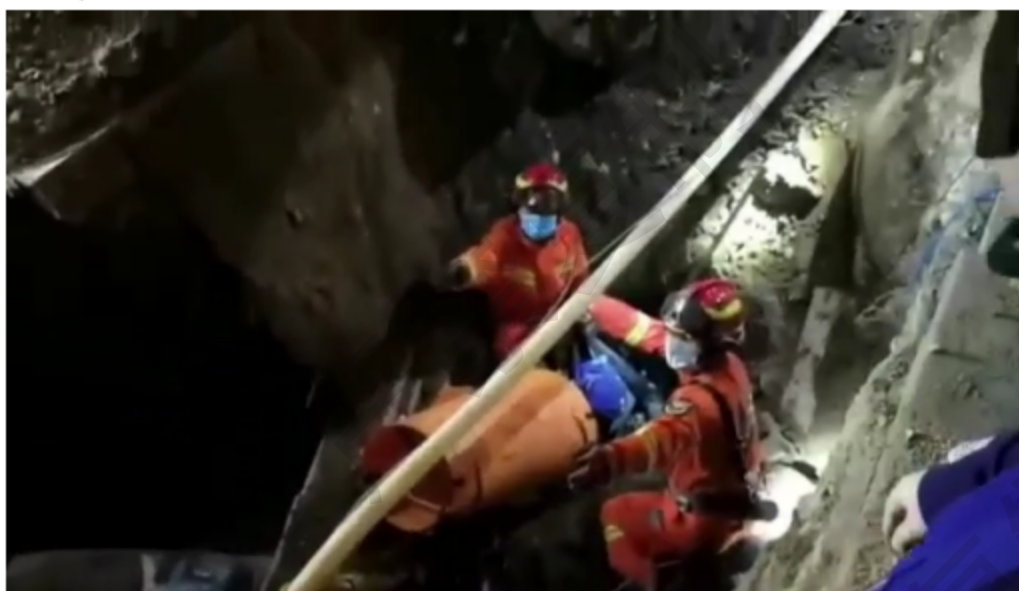
10月22日0时46分许,作业坑南侧坑壁在重力和上方堆土压力作用下发生坍塌,将白某某掩埋住,李某腿部被掩埋住,这时李某自行爬出,司某某呼叫他人救援,同时拨打120急救电话。秦某某和李某人工挖土实施救援,因白某某被埋住,无法直

(事故现场救援视频截图)

作业坑开挖作业未根据施工方案施工，未按规定采取放坡、支护等安全措施，作业人员冒险进入作业坑内作业，南侧坑壁在重力和上方堆土压力作用下发生坍塌，导致事故发生。

1. 辽宁明兴公司要举一反三，切实落实施工单位安全生产主体责任。确保项目管理人员到岗到位，切实履行项目管理职责，强化施工现场安全管理，加强员工安全教育培训和技术交底，保证从业人员具备必要的安全生产知识，熟悉有关规章制度和安全操作规程，进一步加强施工现场隐患排查治理，采取技术、管理措施，及时发现并消除事故隐患，杜绝违章指挥、违章作业行为，防范类似事故再次发生。
