沈阳金河混凝土有限公司“10·31”一般机械伤害事故调查报告

2022年10月31日2时51分，位于大东区前进街道大洼村的沈阳金河混凝土有限公司，工人在清理搅拌机时，发生一起机械伤害事故，事故造成一人死亡，直接经济损失约76万元。

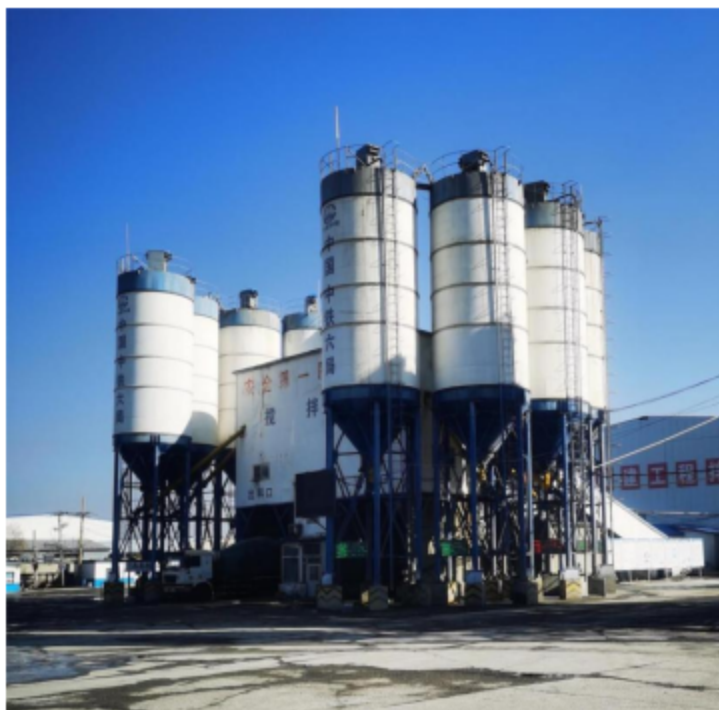
(发生事故的搅拌站主体)

根据相关人员描述，事故发生在 2 号搅拌机拌筒。经现场勘验，2 号搅拌机急停开关能正常运转，现场挂有《搅拌机清理安全操作规程》制度牌，但未设置安全警示标识。

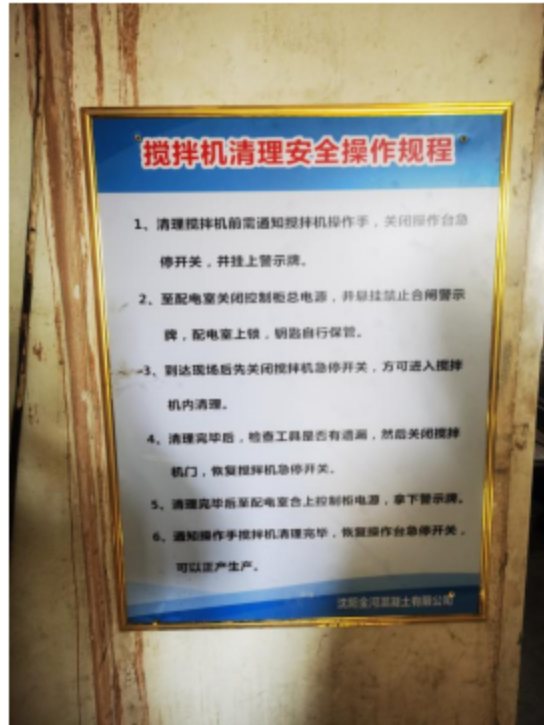
（现场悬挂的《搅拌机清理安全操作规程》）

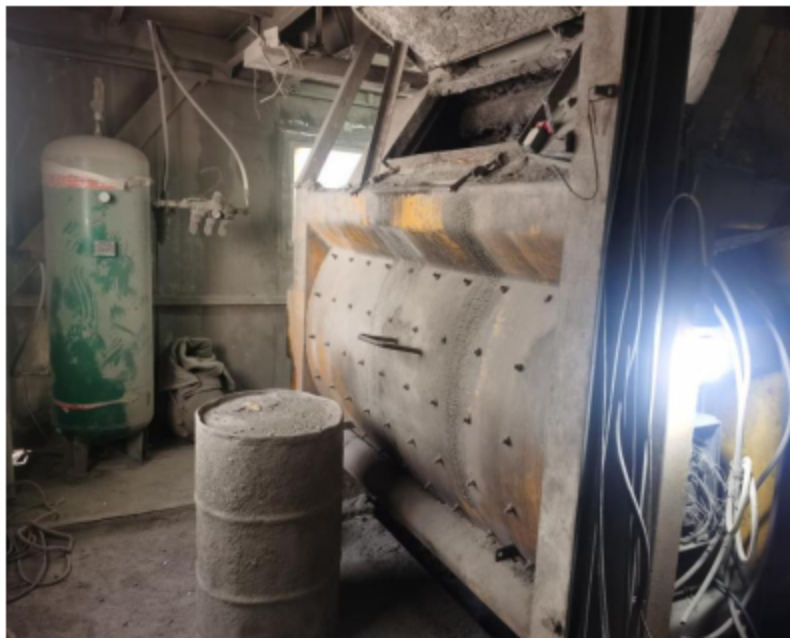
(发生事故的2号搅拌机拌筒)

清理工安全生产意识淡薄，在未告知他人且未在切断电源的情况下，违章冒险进入搅拌机进行清理作业，搅拌机启动将其搅伤，导致事故发生。

一是安全生产教育培训管理不到位，从业人员不熟悉本岗位安全操作规程，缺乏自我保护意识；二是安全生产责任督促落实不力，主要负责人和安全管理人員未有效履行安全管理职责；三是落实安全生产责任制不力，未有效教育和督促从业人员严格执行本单位安全生产规章制度和操作规程；四是未在作业现场设置安全警示标志；五是劳动组织不合理，未规定清理工在清理作业时操作手需要在岗看护。

沈阳金河公司，要牢固树立安全发展理念，强化红线意识，树立底线思维，克服松懈麻痹思想，严格履行安全生产主体责任；严格落实岗位安全生产责任制，加强对员工的安全生产教育培训，保证从业人员具备必要的安全生产知识，熟悉有关的安全生产规章制度和安全操作规程，掌握本岗位的安全操作技能；加强隐患排查风险分析和排查治理，防范类似事故发生。
